Insulasi TIDAK Mencegah Korosi

February 2005

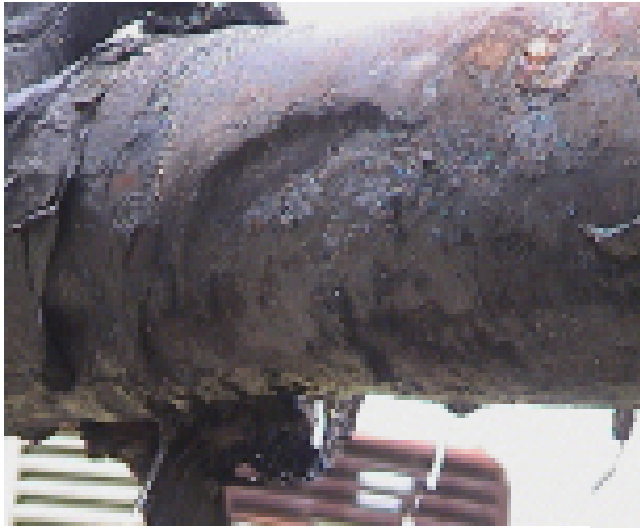
**Korosi Menyerang Perpipaian**

Foto di kiri menunjukkan korosi eksternal yang parah pada pipa penyalur phenol. Pipa diinsulasi dan rusak bahkan sebelum korosi itu sendiri ditemukan. Sekalipun tidak ada yang cedera, biaya pemulihan lingkungan dan biaya memperbaiki pipa sangatlah besar

Insulasi termal dan penahan api menyembunyikan korosi yang terjadi di dalamnya serta memberikan lingkungan yang sesuai bagi pertumbuhannya. Selubung insulasi ini kemungkinan menjebak kelembaban atau ceceran zat kimia, dengan kondisi tertentu, menimbulkan korosi yang menyerang baja di bawahnya. Karena tertutup peristiwa ini terjadi tanpa diketahui selama beberapa tahun dan berakibat fatal

- **Ketahui struktur dan peralatan proses apa saja yang memiliki potensi korosi di balik insulasi.**
Cek titik terendah di mana kelembaban mengumpul
- **Waspada dan amati tanda-tanda korosi tersembunyi:**
Goresan karat atau perubahan warna logam
Mengelembung, Melengkung & Mengkilatnya logam
Kebocoran kecil, tetesan atau tiupan kecil uap/bau
- **Inspeksi dan lihat, tapi jangan disentuh.**
Jika anda membersihkan luasan karat yang akut, kebocoran mungkin akan terjadi. Rencanakan inspeksi & jika memungkinkan shutdown system sebelumnya

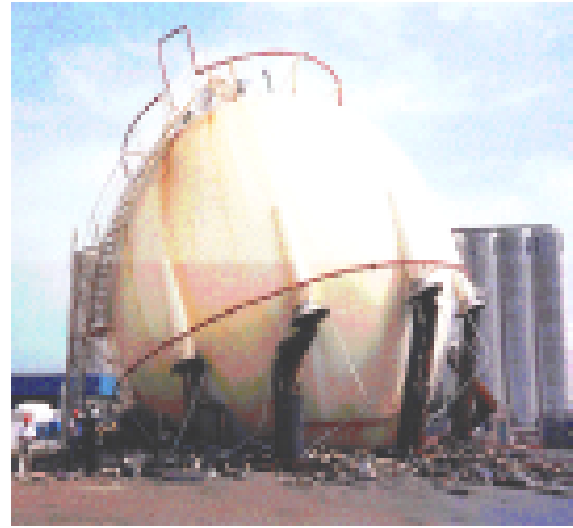
**Korosi Menyerang Struktur Penyanggah**

Tangki bola pada gambar di sebelah kanan roboh pada saat dilakukan "hydrotest". Kaki-kaki penyanggah yang didesain untuk menahan api, menyembunyikan terjadinya korosi di bagian dalam insulasi. Ketika tangki bola diisi air, robohlah ia. Seorang pekerja kontrak tewas dan seorang lainnya terluka parah.
